# Asbestinventarisatattest

Jules Bordetlaan 2B, 9600 Ronse

Attestnummer : 20260511-000505.000

Uitgegeven op : 11.05.2026

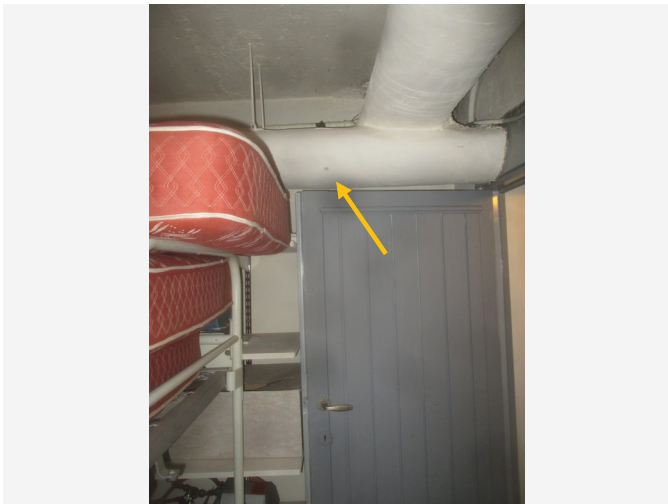
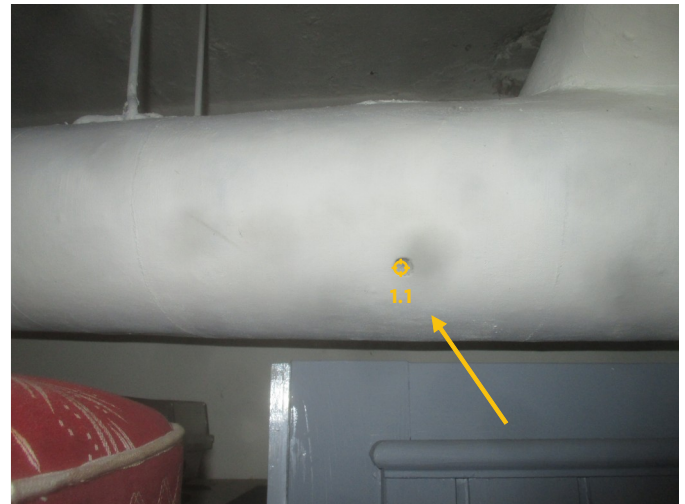
Het asbestmateriaal valt onder de mijlpaal van 2034.

**Dringend verwijderen**

Te nemen maatregelen

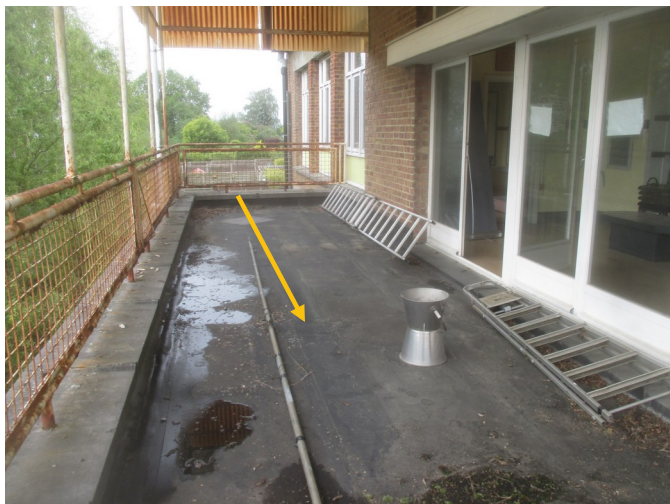
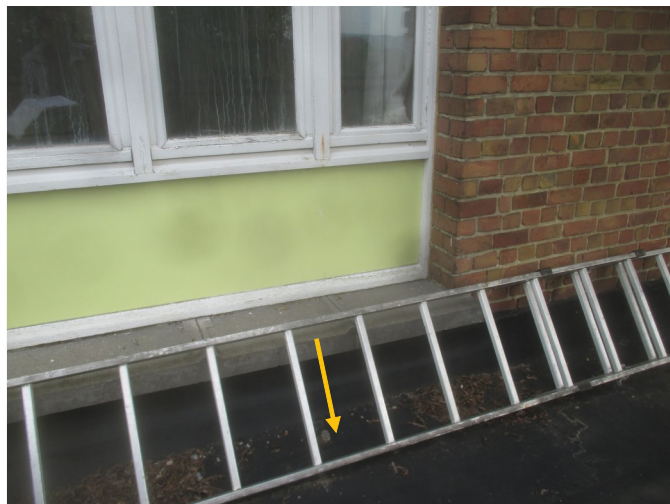
| Opmerking | <p>Het plat dak van de keuken en langs de traphal waren niet toegankelijk. Voor het plat dak keuken was toegang nodig via de burens die niet behoren tot het inspectiegebied.</p> <p>Plat dak langs de traphal was niet op een veilige manier te betreden via ramen.</p> |

- Eenvoudige handelingen: mag via doe-het-zelf of door werknemer(s) met opleidingsattest eenvoudige handelingen  
Deze toepassing kan door een aannemer die over een opleidingsattest eenvoudige handelingen beschikt of door een particulier (doe-het-zelf), verwijderd worden indien er geen verhoogd risico op vrijgave van asbestvezels (max. concentratie 0,01 vezels/cm<sup>3</sup> - CODEX Art. VI.3-54) ontstaat en de toepassing voorafgaand wordt gefixeerd/bevochtigd; de individuele elementen zonder machinale werktuigen (boormachine, slijpschijf, hogedrukreiniger,...) en zonder breken of gooien een voor een losgemaakt worden; en ten slotte dubbel en luchtdicht verpakt weggevoerd worden naar een erkend afvalpunt (recyclagepark).

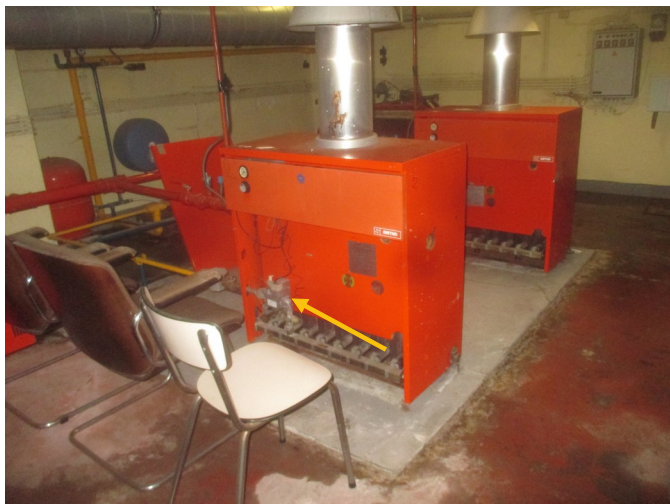
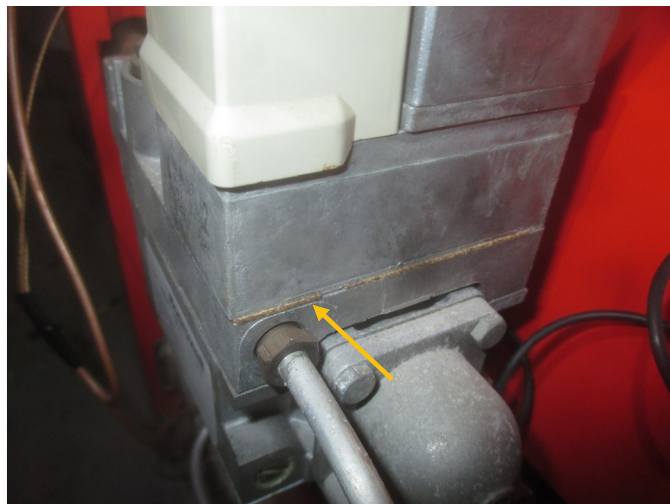
| Opmerking | Er is een zichtbare pakking aanwezig aan de beide ketels. |

Het materiaal moet volledig gefixeerd kunnen worden voor de verwijdering. Als dit materiaal kan verwijderd worden zonder te breken, scheuren, beschadigen... en het asbest gefixeerd is, dan kan dit met eenvoudige handelingen.

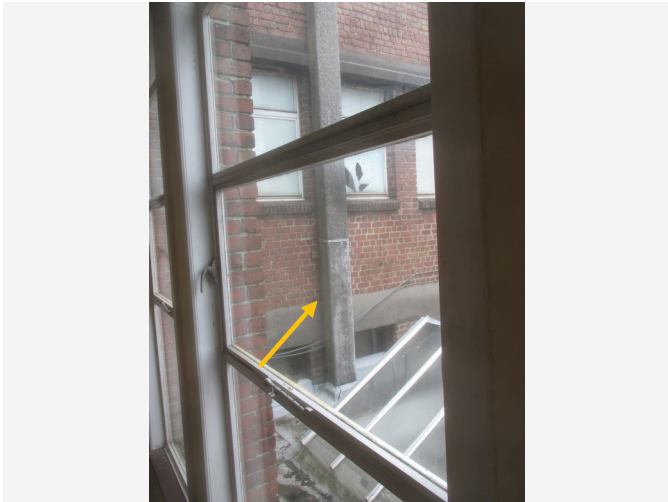
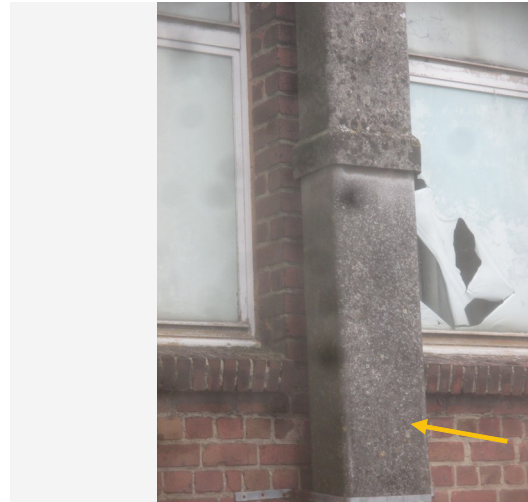
## Fiche 7: Cementbuis afloop regenwater plat dak binnenruimte (vierkant)

Asbestmateriaal

| Opmerking | De precieze lengte is onbekend |

- Eenvoudige handelingen: mag via doe-het-zelf of door werknemer(s) met opleidingsattest eenvoudige handelingen  
Deze toepassing kan door een aannemer die over een opleidingsattest eenvoudige handelingen beschikt of door een particulier (doe-het-zelf), verwijderd worden indien er geen verhoogd risico op vrijgave van asbestvezels (max. concentratie 0,01 vezels/cm<sup>3</sup> - CODEX Art. VI.3-54) ontstaat en de toepassing voorafgaand wordt gefixeerd/bevochtigd; de individuele elementen zonder machinale werktuigen (boormachine, slijpschijf, hogedrukreiniger,...) en zonder breken of gooien een voor een losgemaakt worden; en ten slotte dubbel en luchtdicht verpakt weggevoerd worden naar een erkend afvalpunt (recyclagepark).

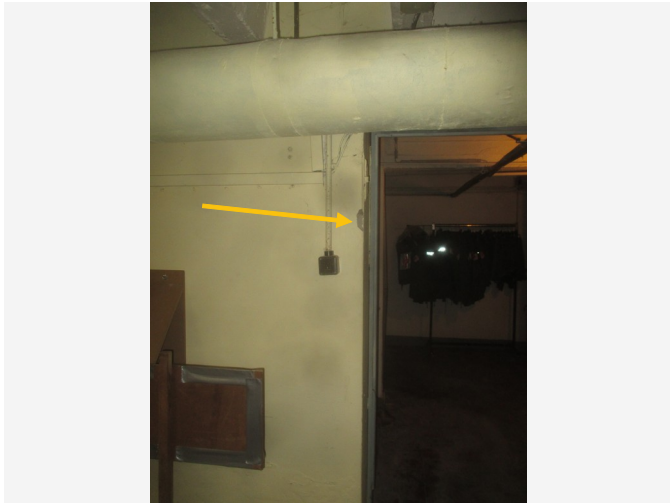
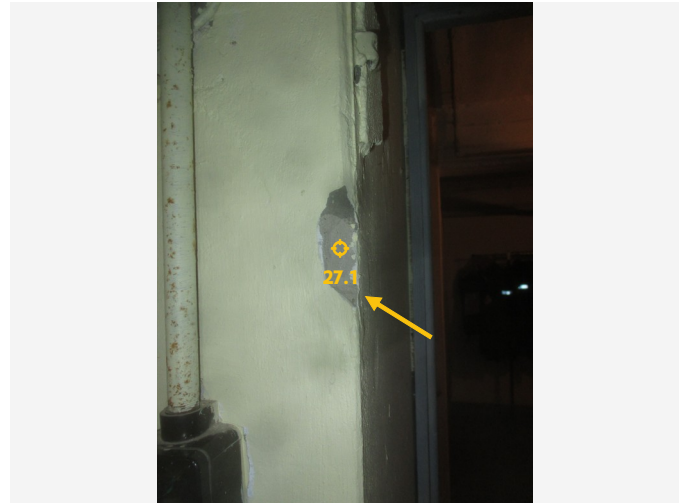
## Fiche 27: Cementen smeerlaag kelder

Geen asbest

| Opmerking | <p>Hoeveelheid is een schatting.</p> <p>Mengstaal werd genomen in het CV-lokaal en traphal. Er is geen natte ruimte in de kelder.</p> |

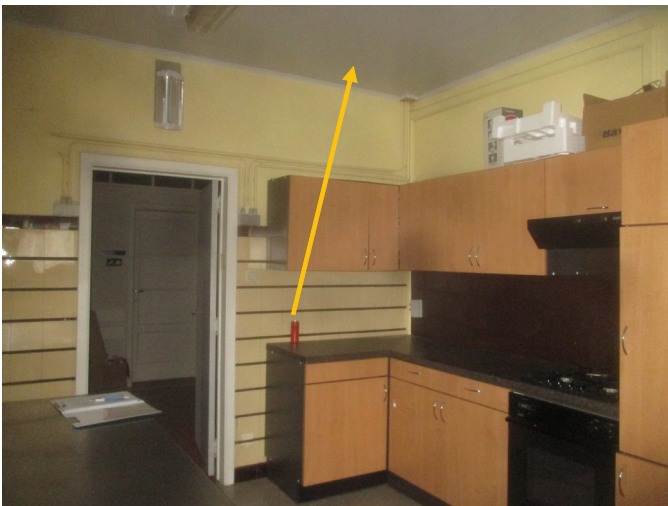
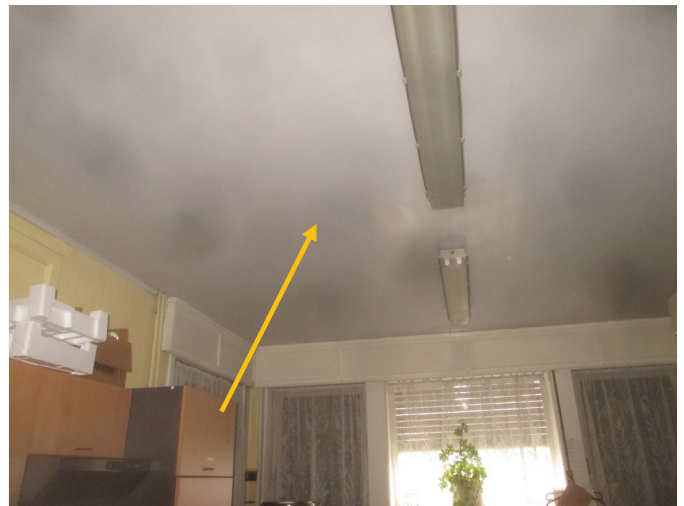
## Fiche 34: achterliggende toepassingen plafonds bestaande uit planchetten

| Beschrijving | Notitie | Terug te vinden op plannen |
|---|---|---|
| Fiche 34: achterliggende toepassingen plafonds bestaande uit planchetten | In de keuken op GLV is het plafond afgewerkt in planchetten waardoor inspectie van mogelijke asbesthoudende materialen erboven niet mogelijk was. | Plan 1.5: GLV |

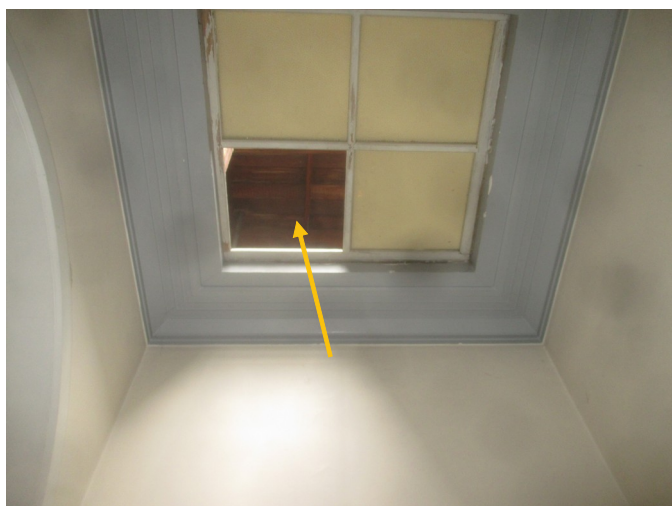
### Fiche 36: Dak/onderdak

| Beschrijving | Notitie | Terug te vinden op plannen |
|---|---|---|
| Fiche 36: Dak/onderdak | Op de gang boven was doorheen het glazen plafond een deel schuin dak waarneembaar. Het bevond zich op een hoogte hoger dan h3,62m. Op die locatie was geen onderdak zichtbaar. ER wordt geen uitspraak gedaan over niet waarneembare delen van het dak. | Plan 1.7: verdiep |
