Asbestinventarisattest

45423E0557/00E000 - Zuidstraat 19 Ronse
Zuidstraat 21 Ronse

Attestnummer : **20240313-000046.000**
Uitgegeven op : **13.03.2024**
Geldig tot : **13.03.2034**

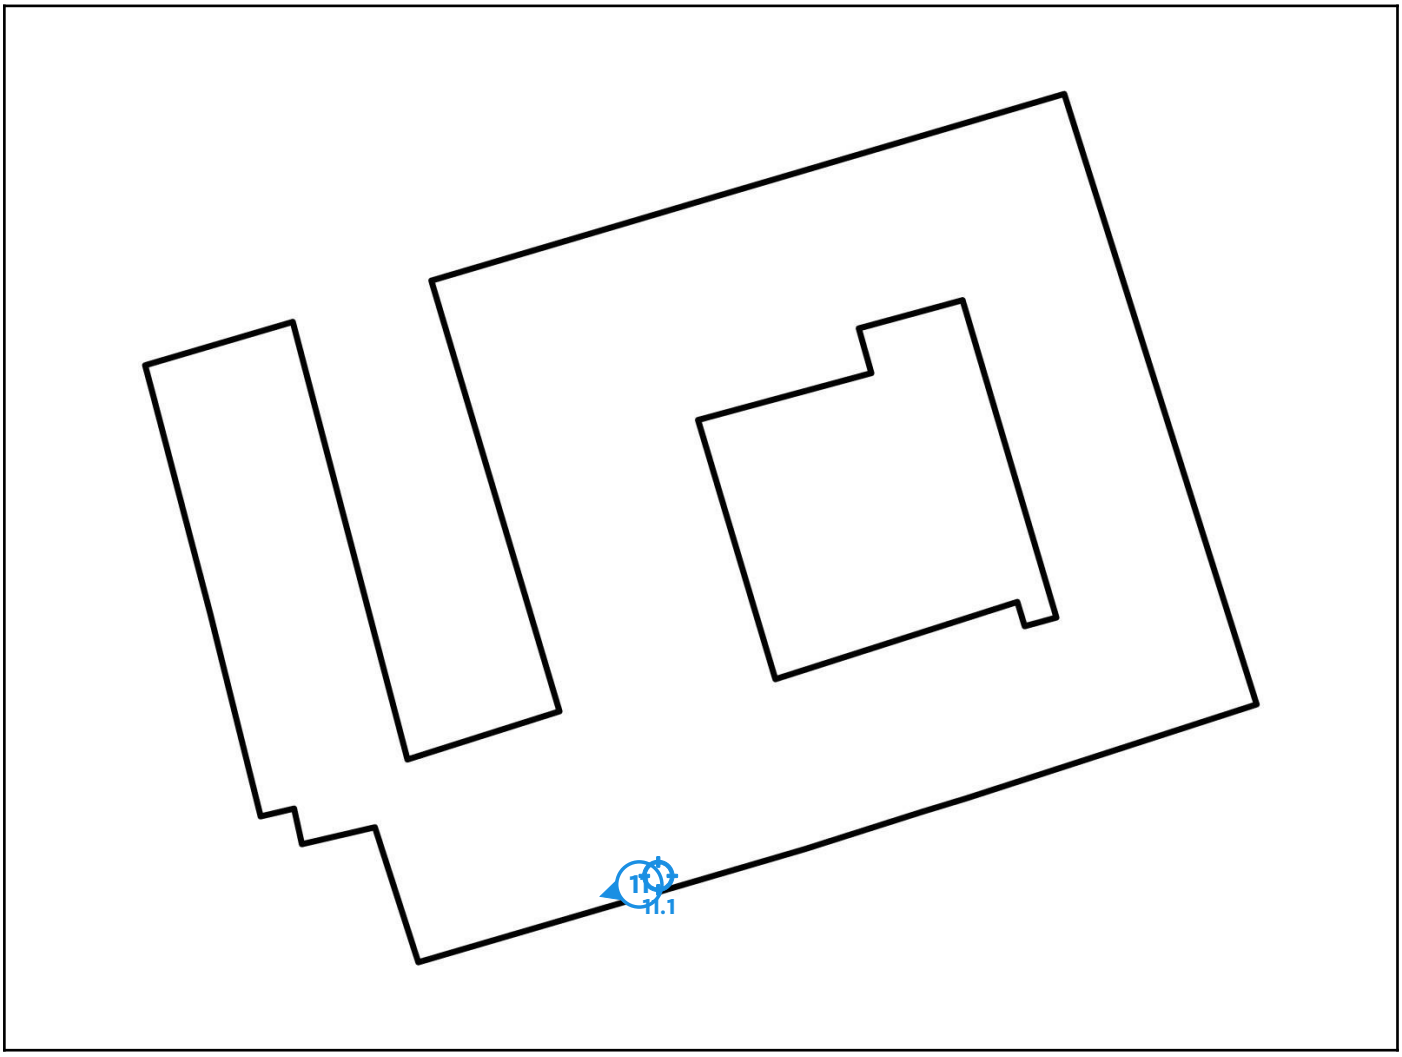
Plan 1.1: Hoofdgebouw raam buiten

Beschrijving	Type	Actie
11. silicone raam buiten	Geen asbest	-
11.1 Code: monster 1	Puntmonster	-

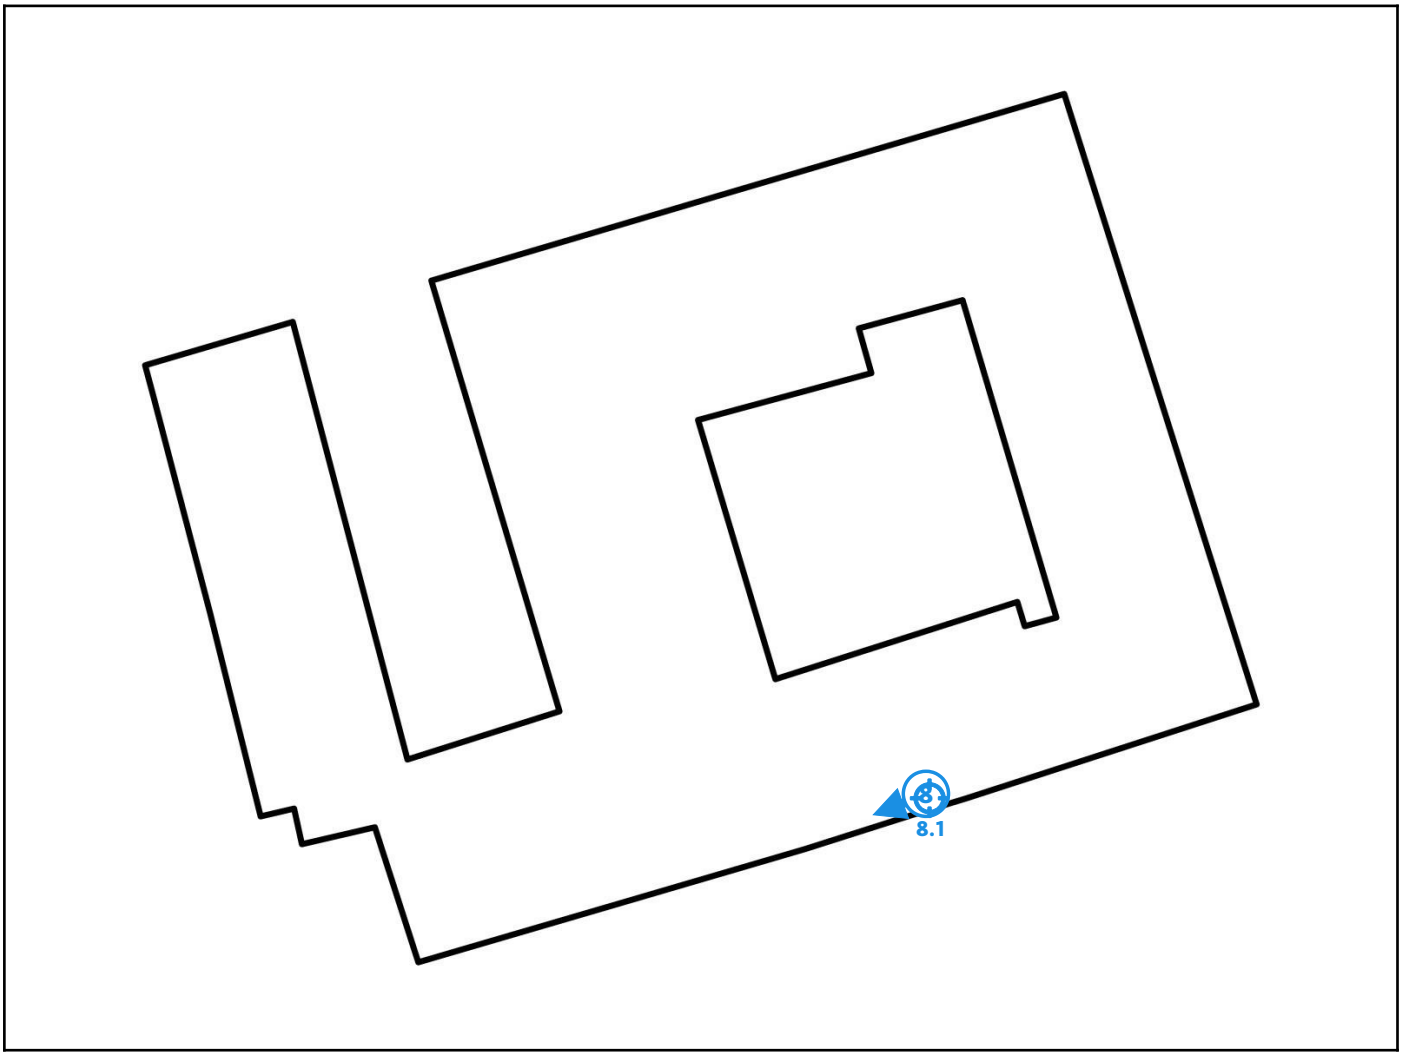
Plan 1.2: Hoofdgebouw raam binnen

Beschrijving	Type	Actie
8. silicone binnen raam	Geen asbest	-
8.1 Code: monster 2	Puntmonster	-

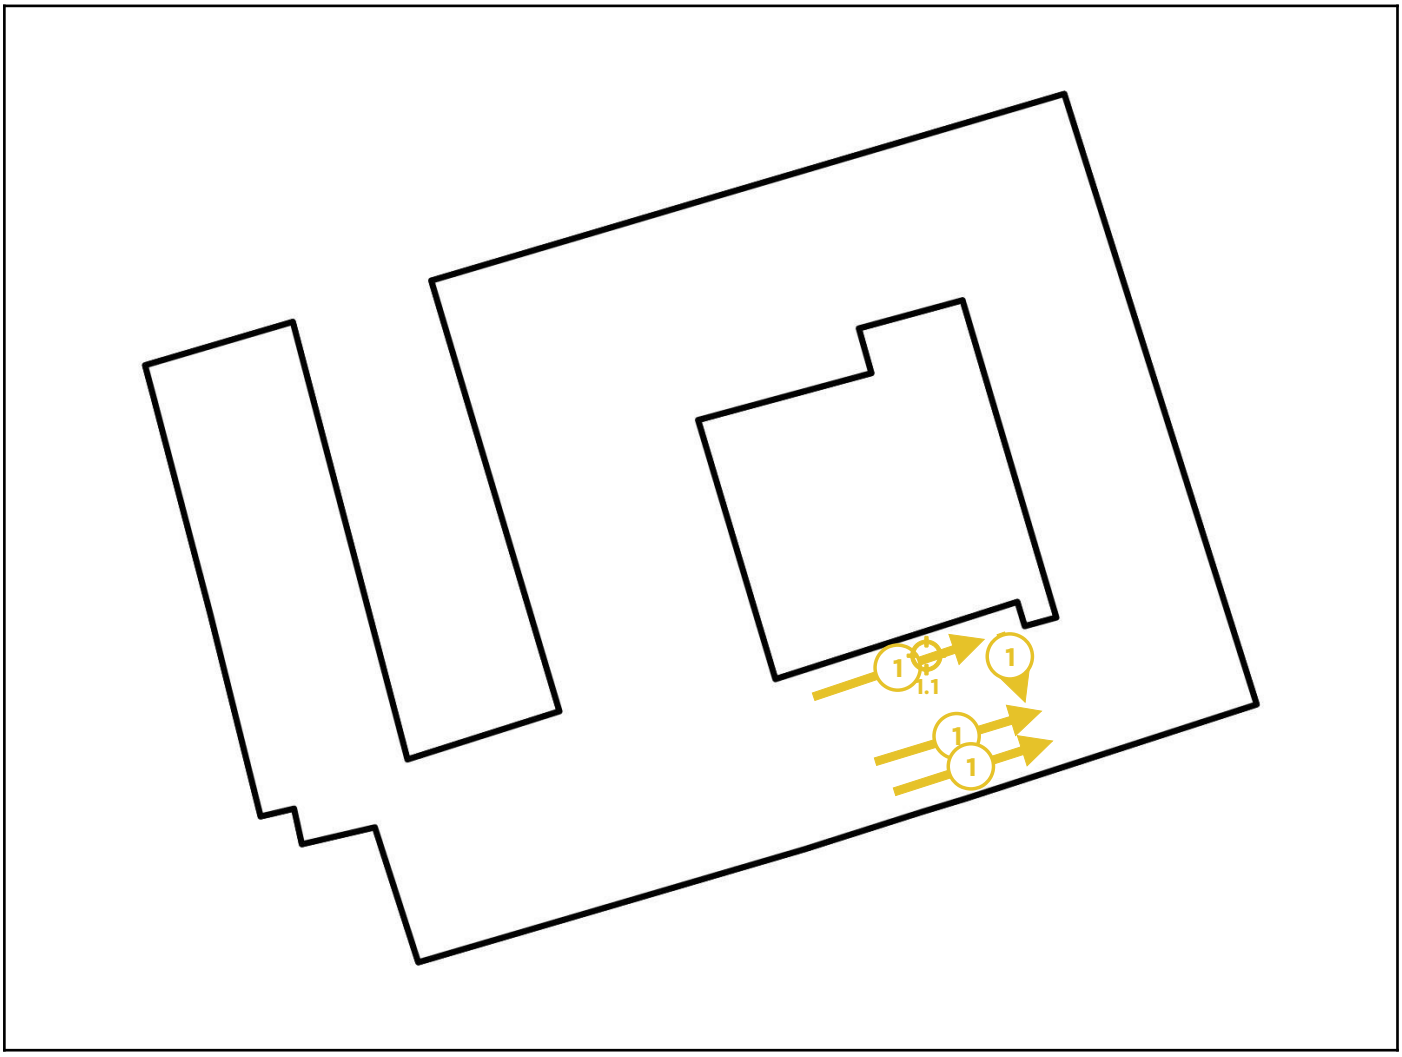
Plan 1.3: Hoofdgebouw verwarmingsbuizen kleder

Beschrijving	Type	Actie
1. gips rond verwarmingsbuizen kelder	Asbestmateriaal	Zorgvuldig beheren
1.1 Code: monster 3	Mengmonster	-

Fiche 1: gips rond verwarmingsbuizen kelder

Eindbeoordeling materiaalrisico	Zeer laag materiaalrisico en/of zeer lage kans op vezelvrijgave

#	Type	Referentie	Resultaat
1.1	Mengmonster	monster 3	Amosiet

- Verwijder dit asbestmateriaal zo snel mogelijk. Volg de toestand goed op.
- Voer binnenluchtmetingen uit om actuele blootstellingsrisico's in de binnenlucht te monitoren.

- Couveuzezak (erkend asbestverwijderaar)
  bij het verwijderen volledig afsluiten, van de buizen

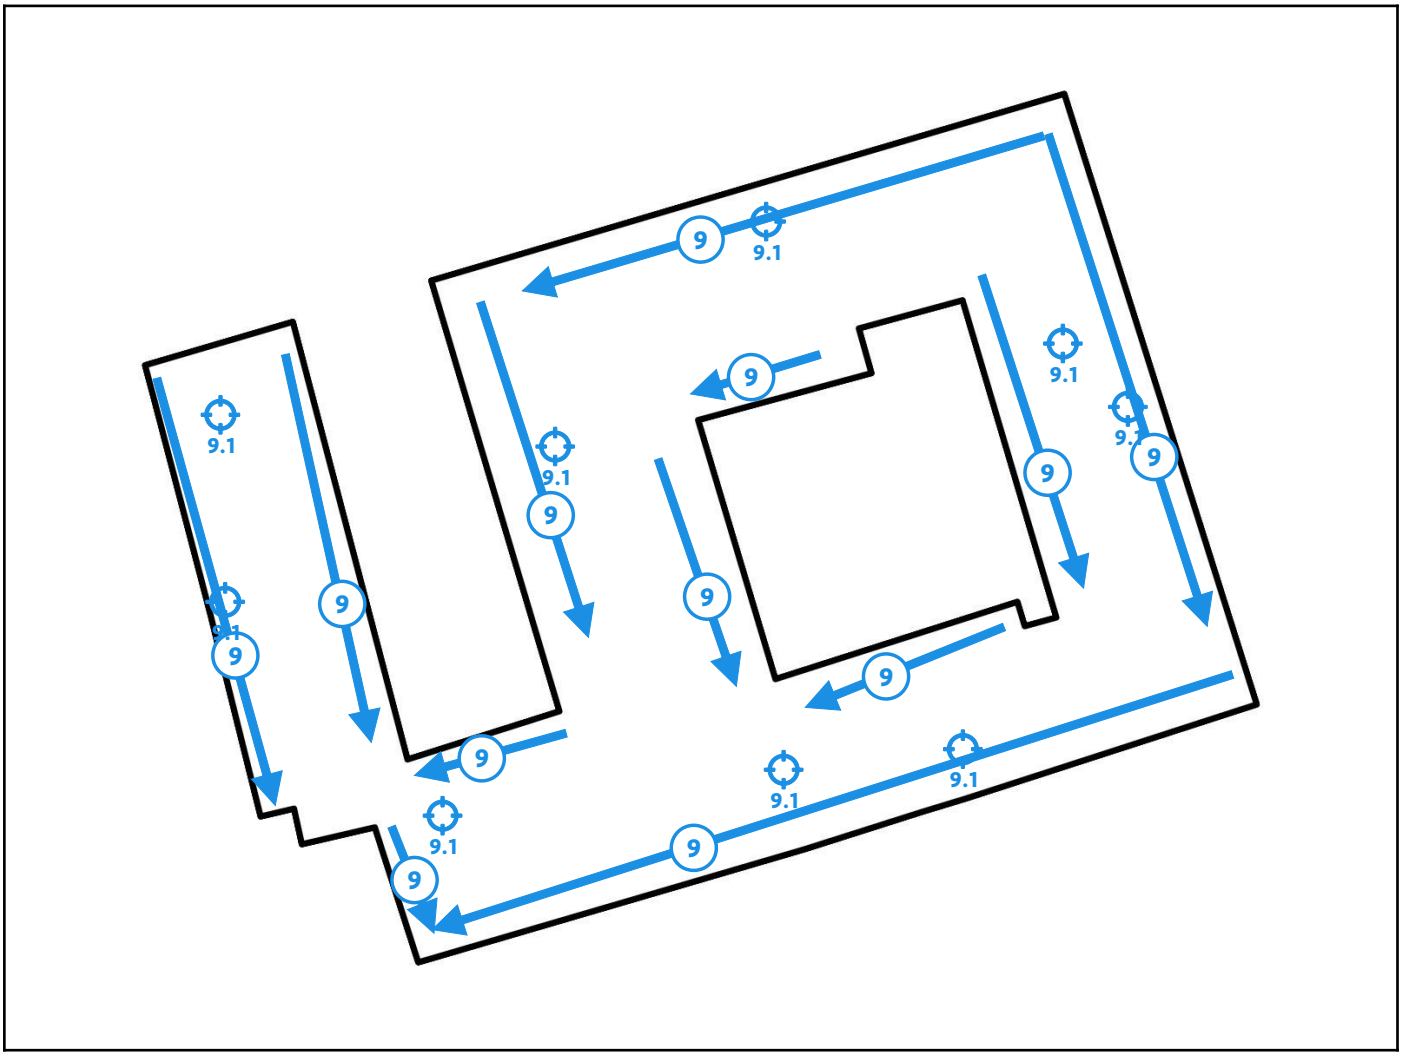
Plan 1.4: Hoofdgebouw muren en plafond

Beschrijving	Type	Actie
9. pleister muur en plafond eerste verdiep	Geen asbest	-
9.1 Code: monster 4	Mengmonster	-

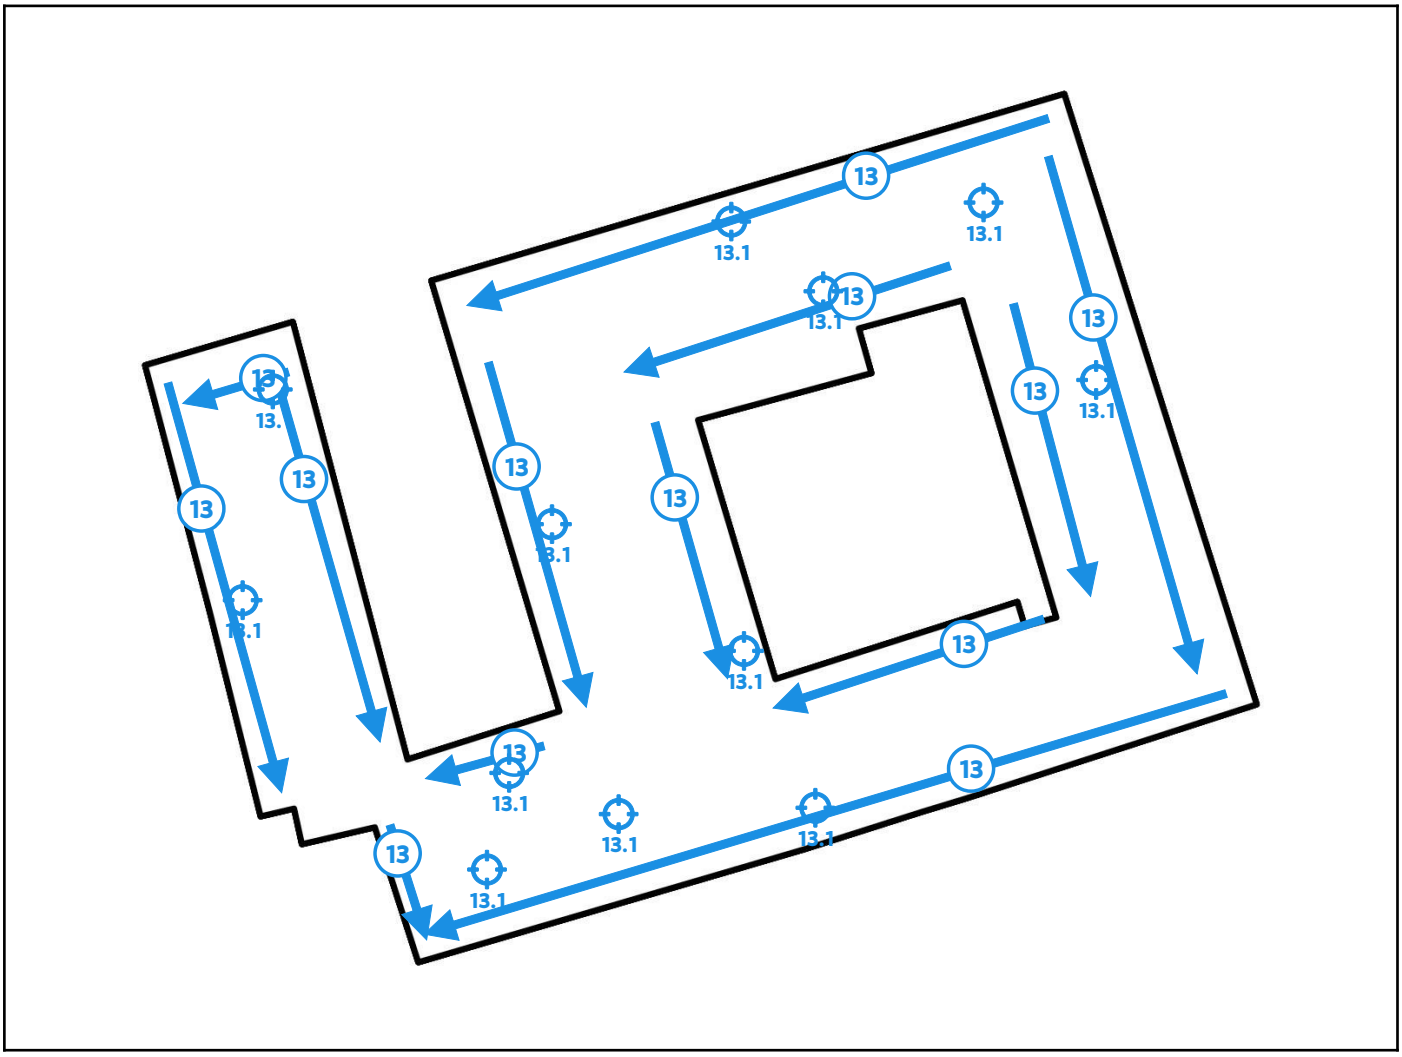
Plan 1.5: Hoofdgebouw muur en plafond GV

Beschrijving	Type	Actie
13. pleister muur en plafond GV	Geen asbest	-
13.1 Code: monster 5	Mengmonster	-

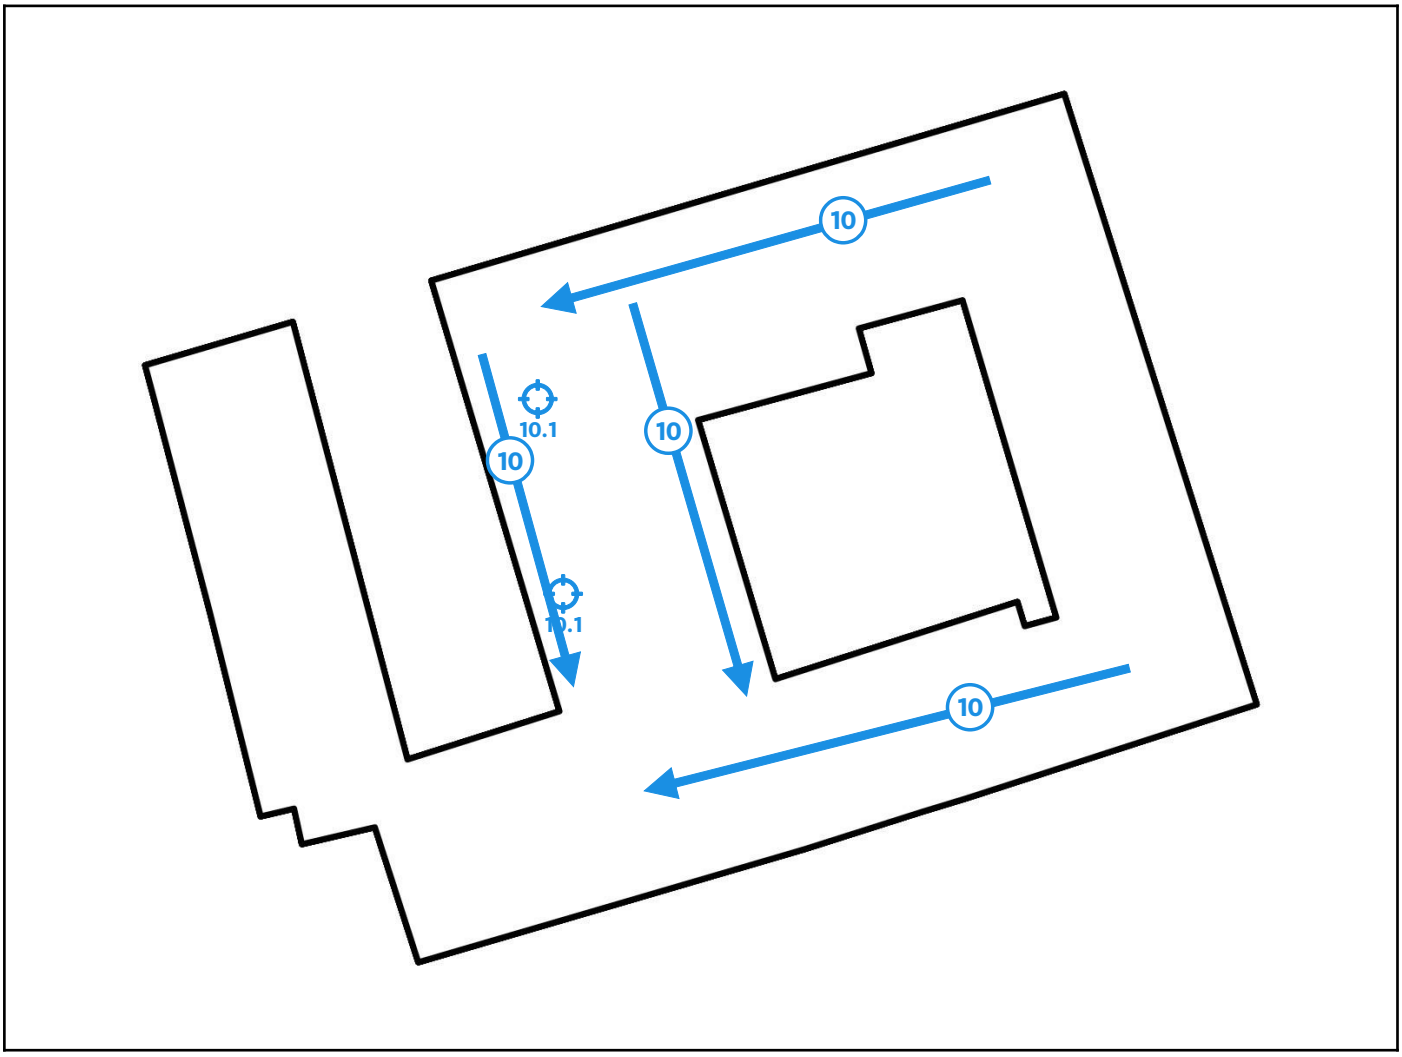
Plan 1.6: Hoofdgebouw marmer

Beschrijving	Type	Actie
10. marmer puntstaal GV en eerste verdiep	Geen asbest	-
10.1 Code: Monster 6	Puntmonster	-

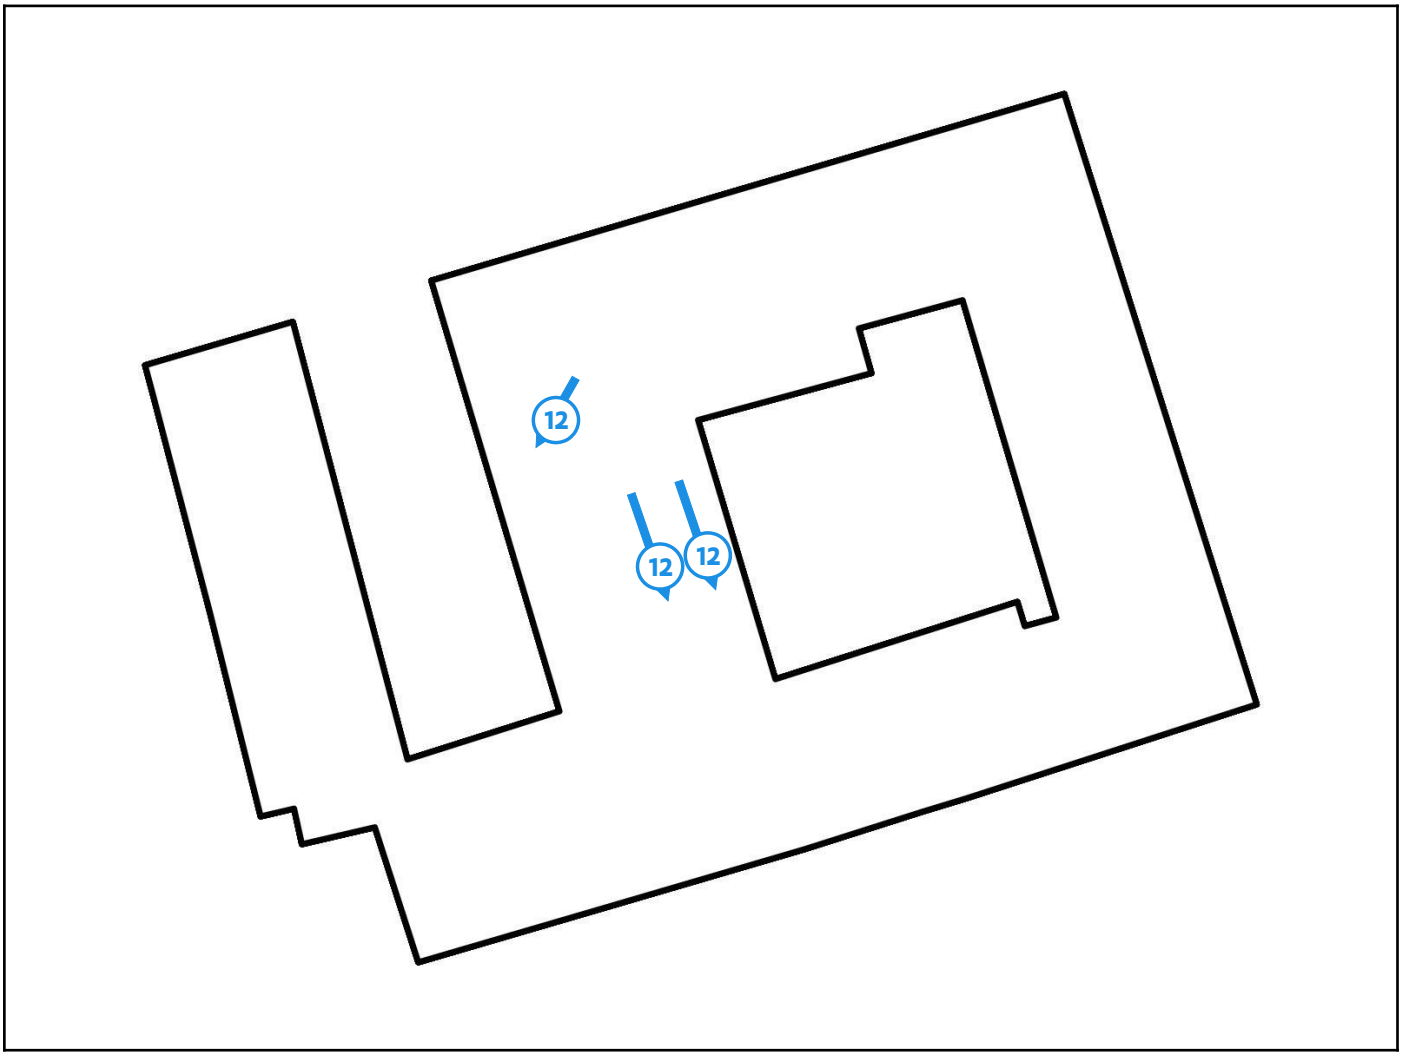
Plan 1.7: Hoofdgebouw sanitair

Beschrijving	Type	Actie
12. sanitair lokalen	Geen asbest	-

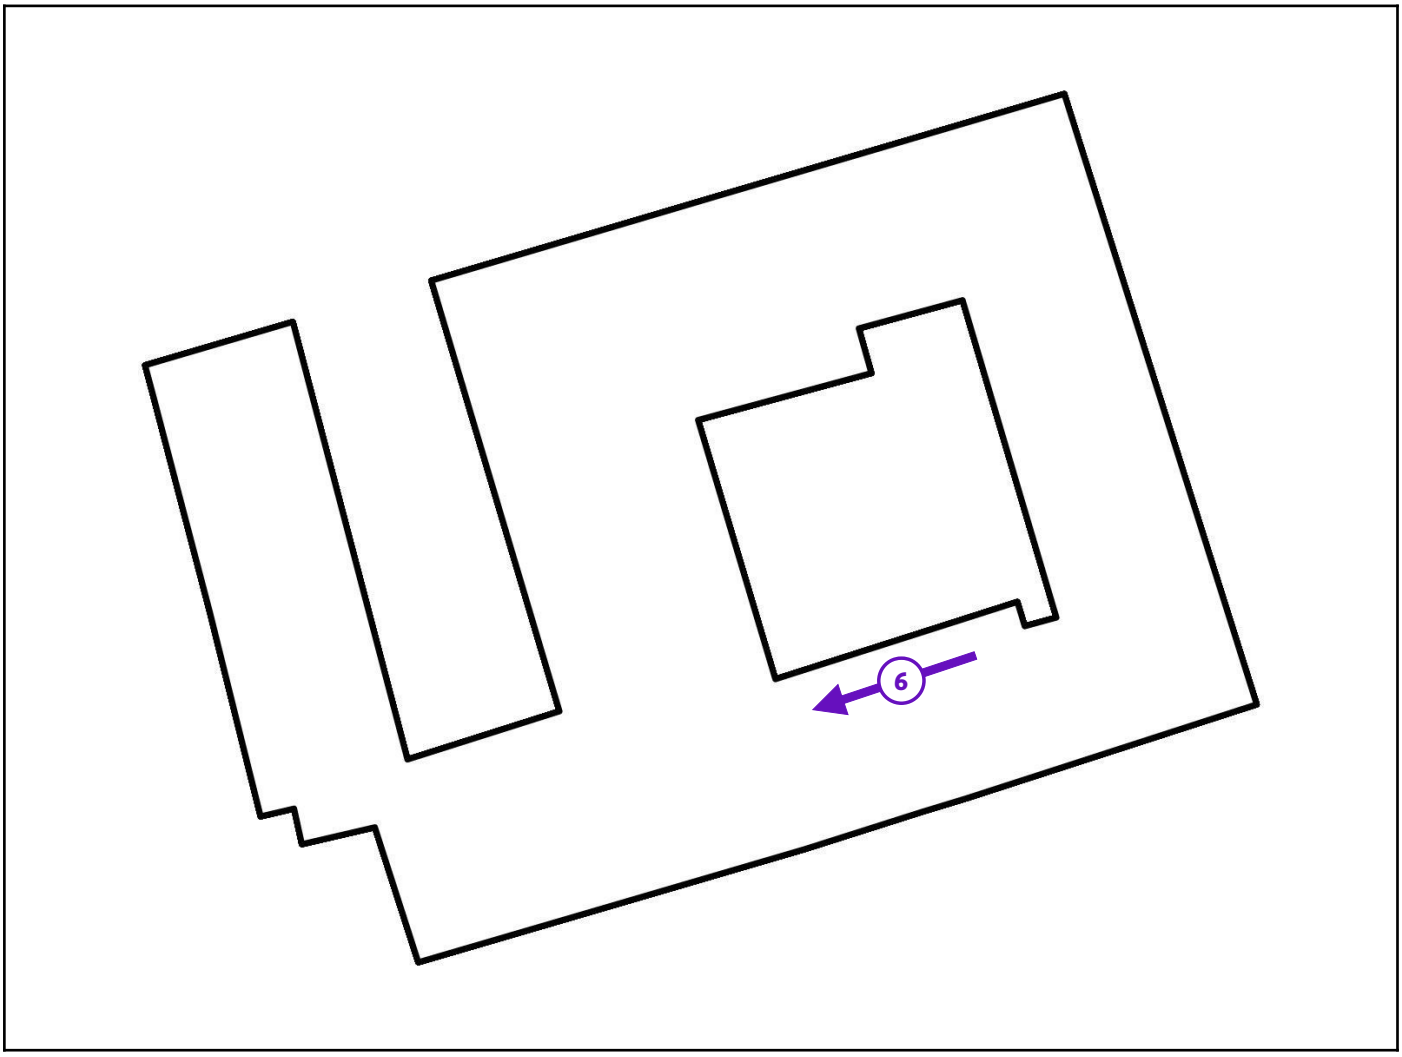
Plan 1.9: Hoofdgebouw stoelen operazaal

Beschrijving	Type	Actie
6. stoelen operazaal	Advies	-

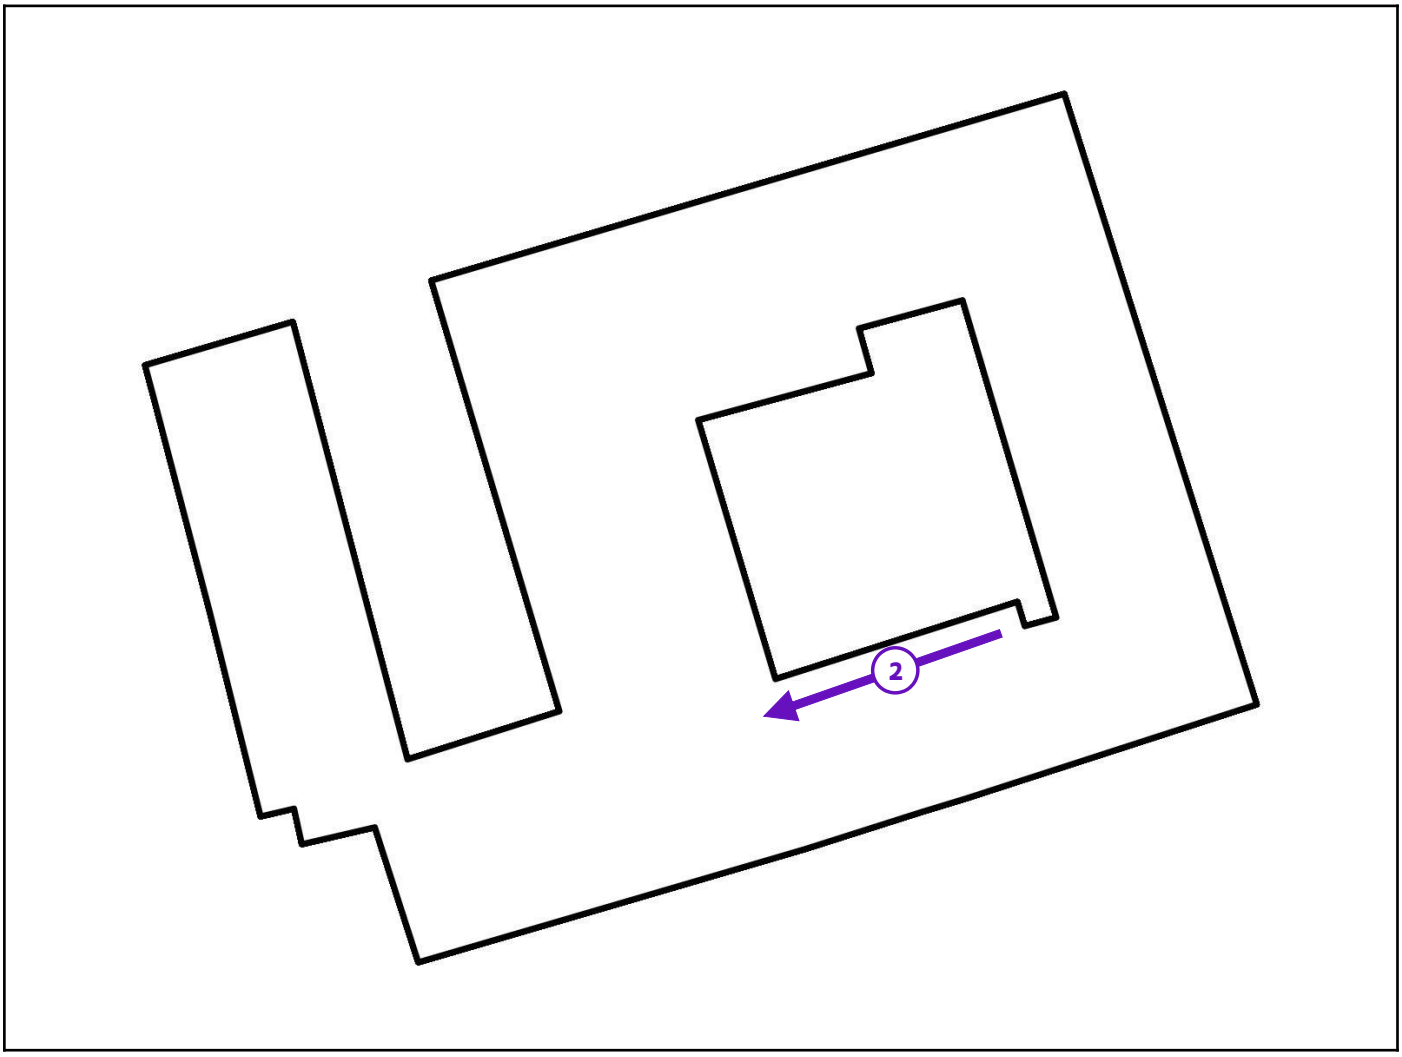
Plan 1.10: Hoofdgebouw vloerzeil operazaal

Beschrijving	Type	Actie
2. vloerzeil operazaal	Advies	-

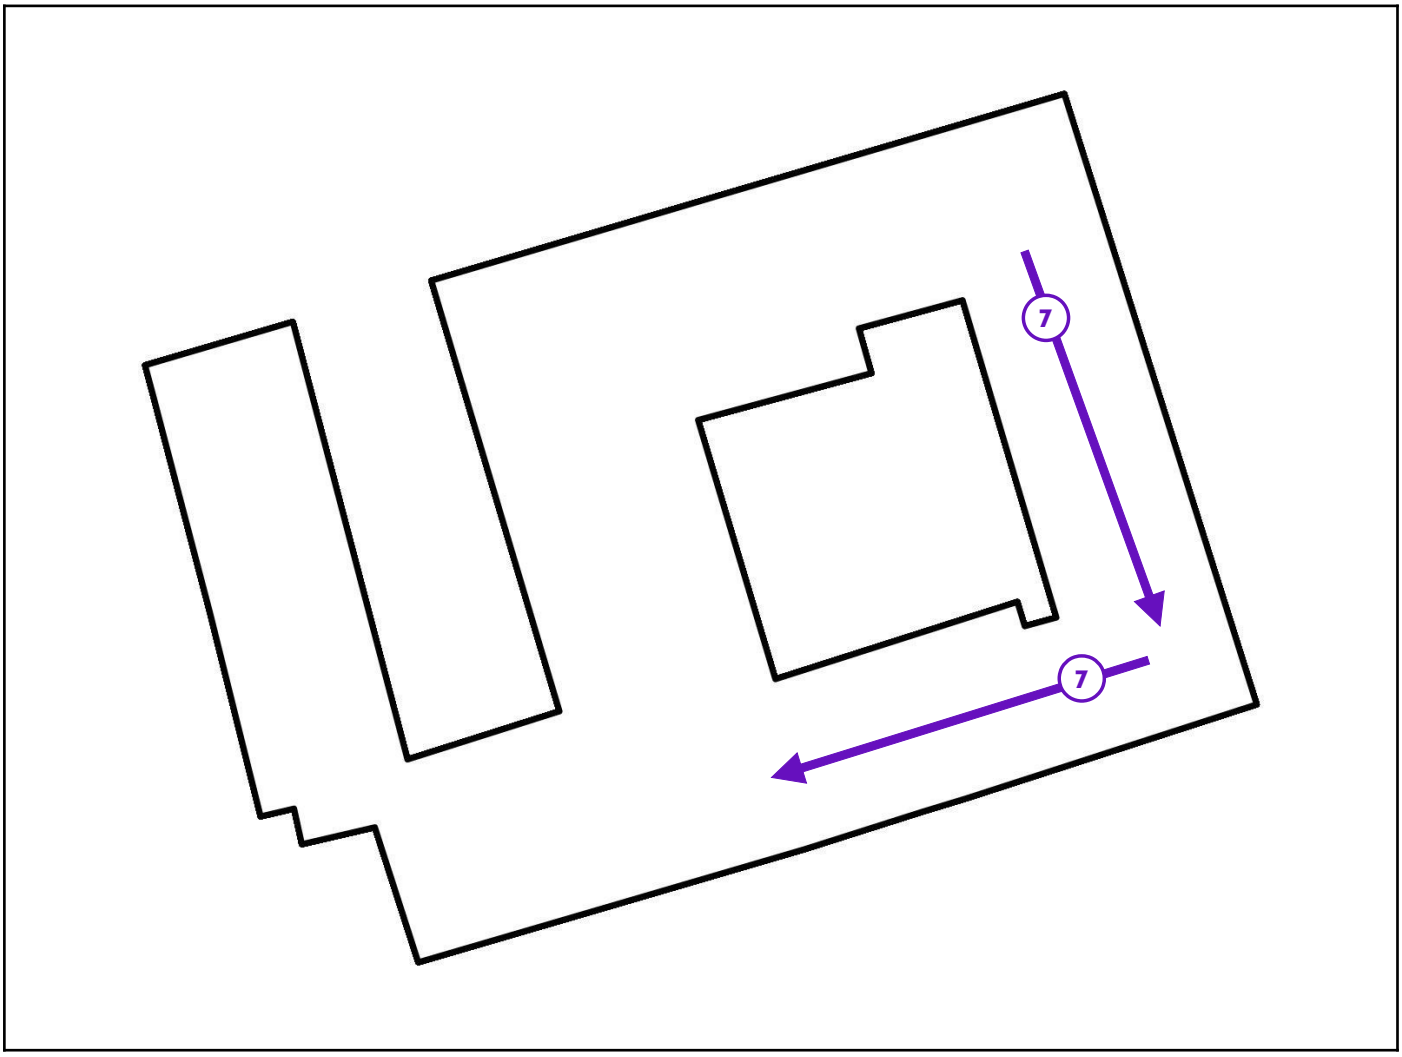
Plan 1.11: Hoofdgebouw dak constructie

Beschrijving	Type	Actie
7. onderdak nr 19	Advies	-

de dakpannen zijn duidelijk zichtbaar

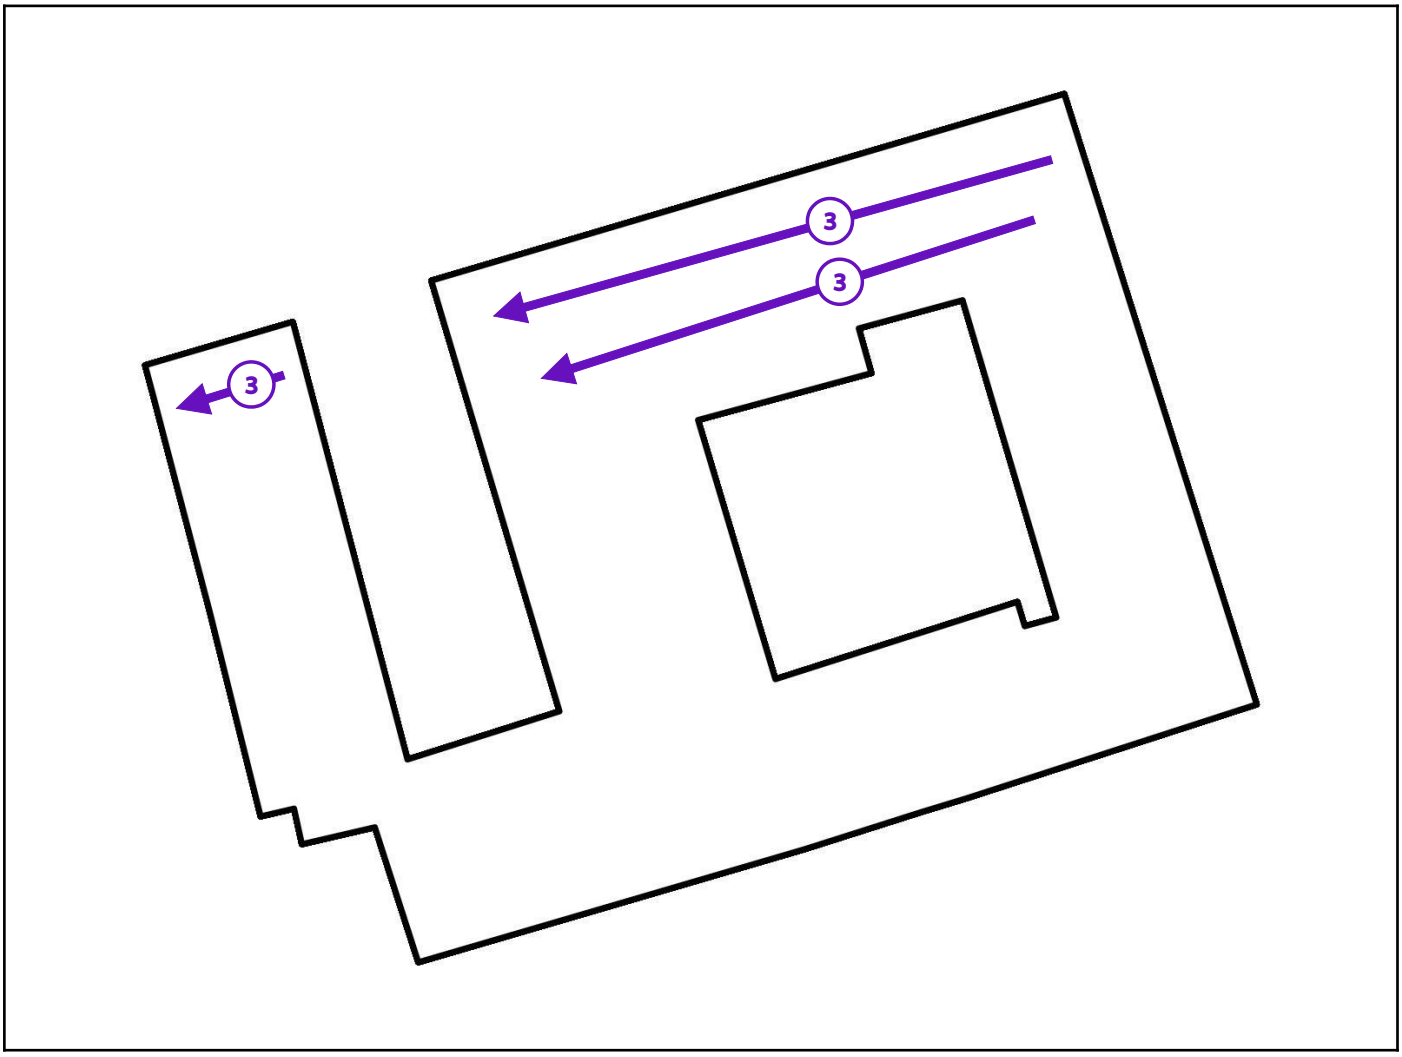
Plan 1.12: Hoofdgebouw roofing plat dak

Beschrijving	Type	Actie
3. plat dak roofing nr 19 en 21	Advies	-

de roofing ziet er niet beschadigd uit en goed onderhouden

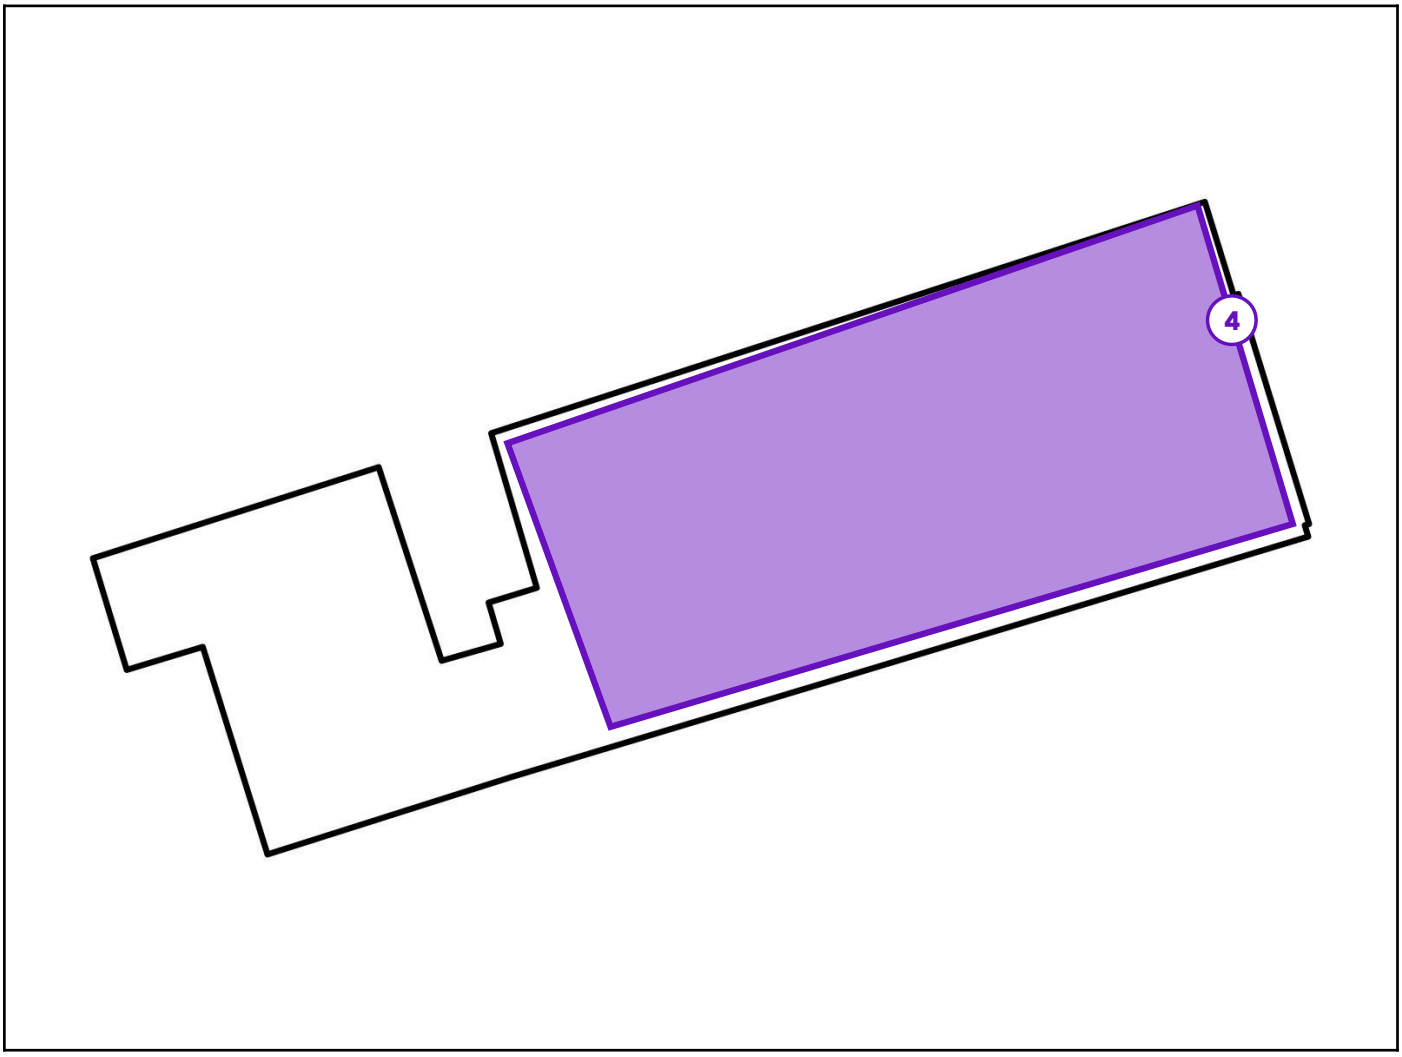
Plan 2.1: Hoofdgebouw onderdak

Beschrijving	Type	Actie
4. onderdak zolder	Advies	-

er is geen onderdak , rechttreeks de pannen

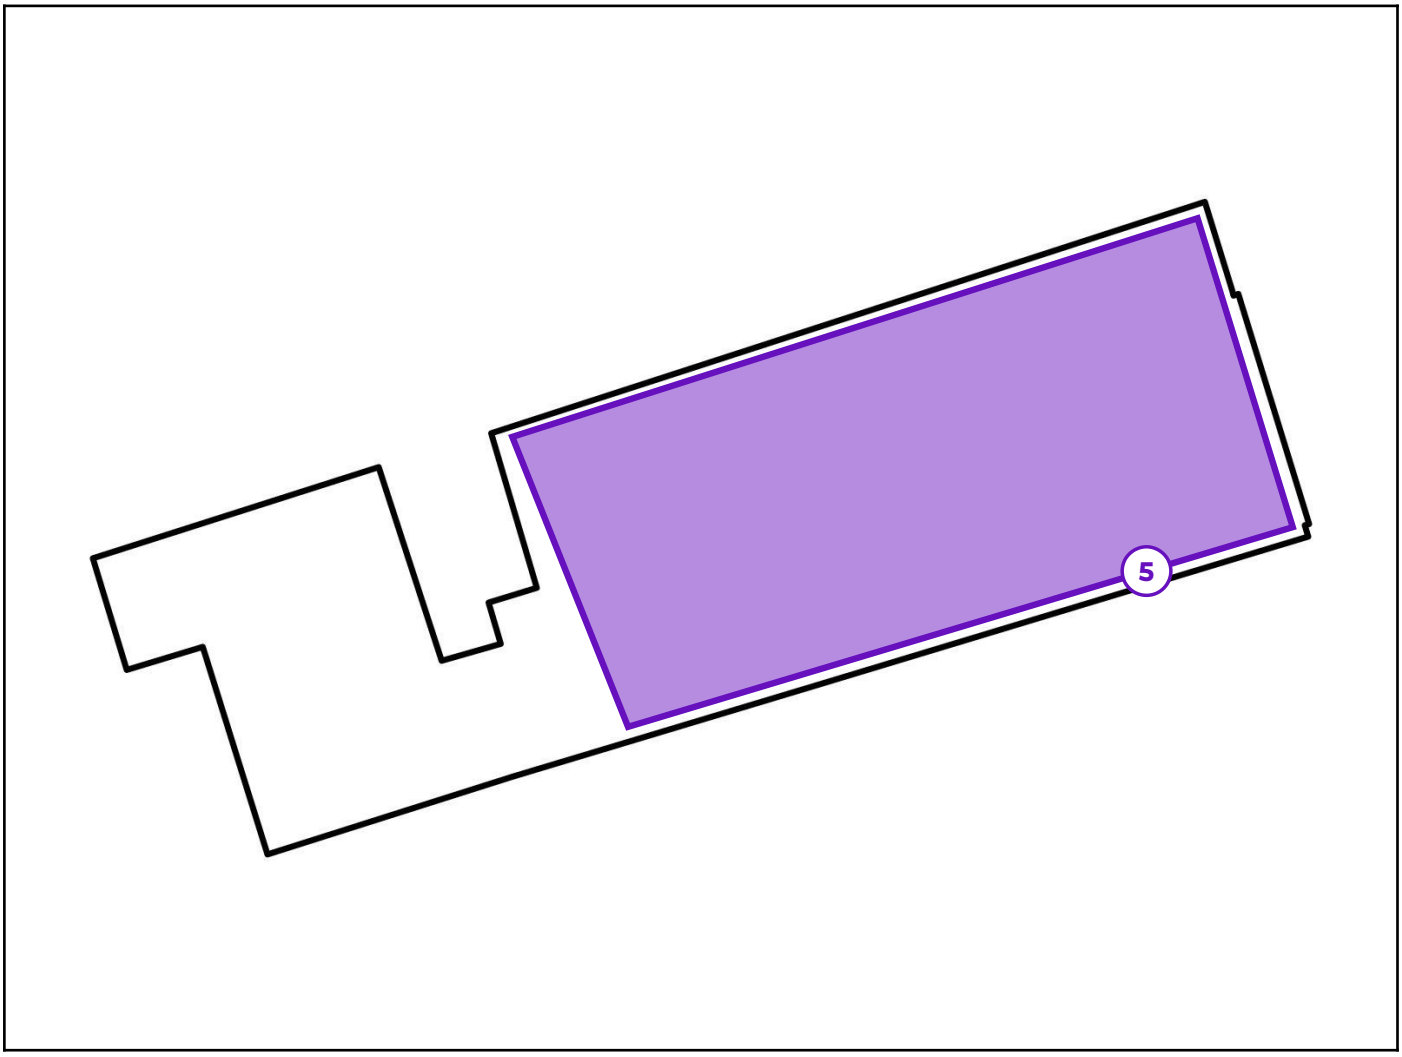
Plan 2.2: Hoofdgebouw vloerzeil

Beschrijving	Type	Actie
5. vloerzeil gebouw nr. 21	Advies	-

vloerzeil ligt los op de hout

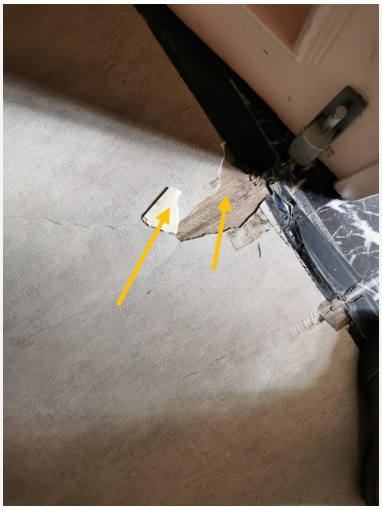
Fiche 2: vloerzeil operazaal

vloerzeil , niet gekleefd en onderkant hout

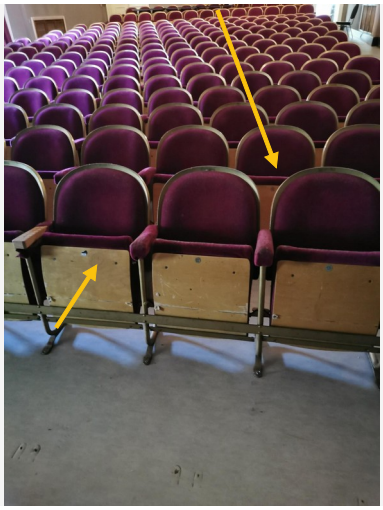
Fiche 6: stoelen operazaal

de klapstoelen in de operazaal, met hout en stofbekleding

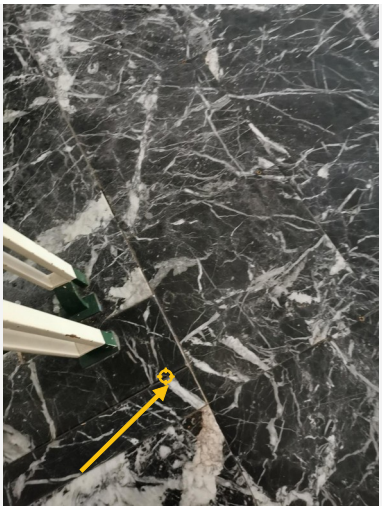
Fiche 10: marmer puntstaal GV en eerste verdiep

Geen asbest

Gebondenheid op basis van bindmiddel	Hecht
Hoeveelheid (oppervlakte - dikte - aantal)	• 500,00 m^2 - 5,00 cm - 1 stuk
Totaal volume	25,00 m^3
Identificatiemethode	Vaststelling met monstername
Destructieve handeling voor identificatie	Nee
Opmerking	bekleding muur en vloer
