# Asbestinventarisatattest

Jules Bordetlaan 2B, 9600 Ronse

Attestnummer : 20260511-000505.000

Uitgegeven op : 11.05.2026

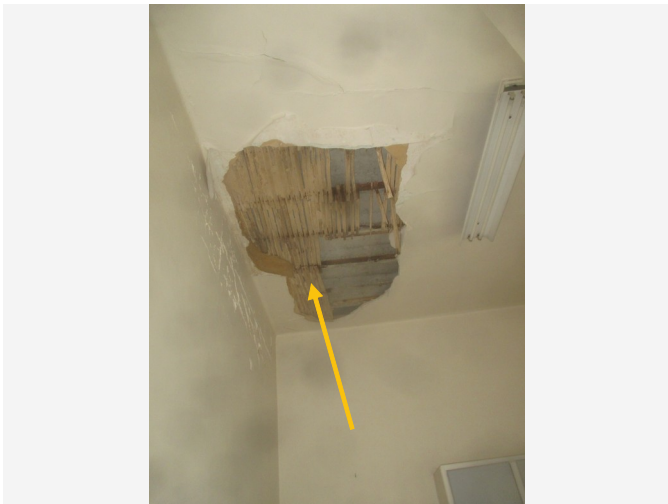
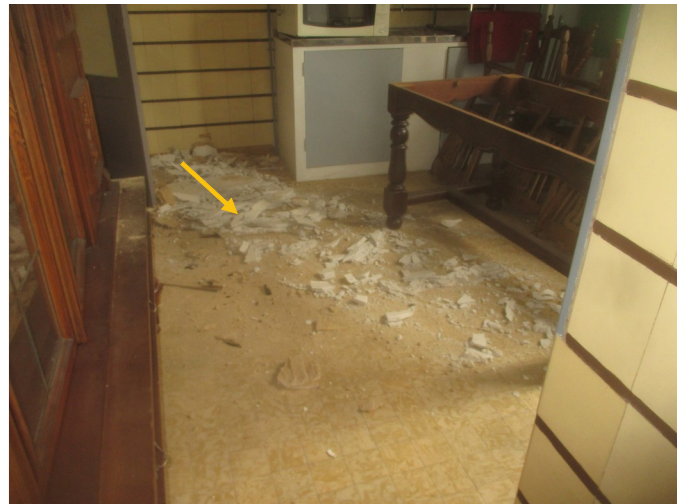
| Identificatiemethode | Een monstername door de asbestdeskundige met laboanalyse door een asbestlabo. |

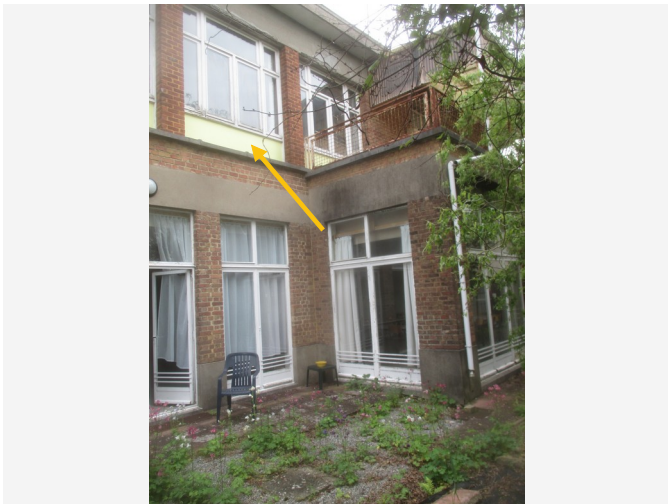
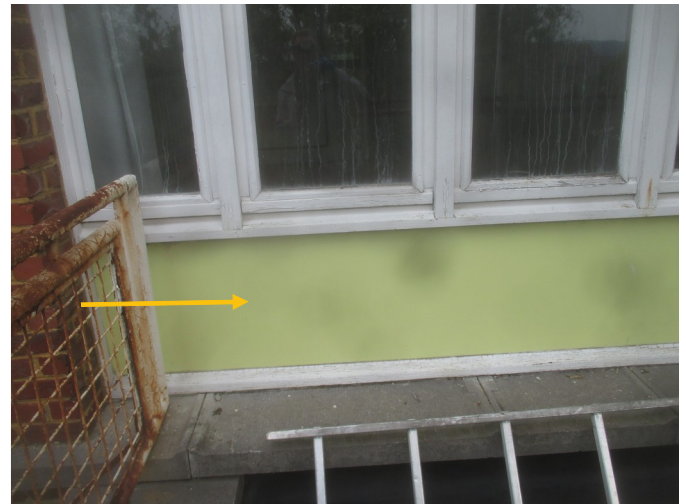
| Opmerking | De precieze lengte is onbekend |

- Eenvoudige handelingen: mag via doe-het-zelf of door werknemer(s) met opleidingsattest eenvoudige handelingen  
Deze toepassing kan door een aannemer die over een opleidingsattest eenvoudige handelingen beschikt of door een particulier (doe-het-zelf), verwijderd worden indien er geen verhoogd risico op vrijgave van asbestvezels (max. concentratie 0,01 vezels/cm<sup>3</sup> - CODEX Art. VI.3-54) ontstaat en de toepassing voorafgaand wordt gefixeerd/bevochtigd; de individuele elementen zonder machinale werktuigen (boormachine, slijpschijf, hogedrukreiniger,...) en zonder breken of gooien een voor een losgemaakt worden; en ten slotte dubbel en luchtdicht verpakt weggevoerd worden naar een erkend afvalpunt (recyclagepark).

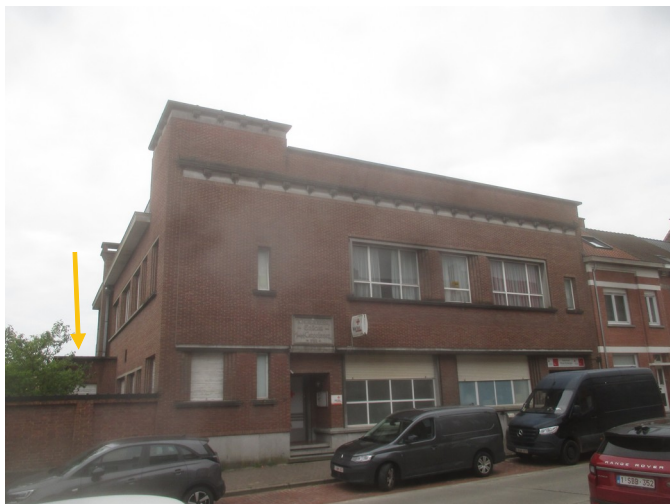
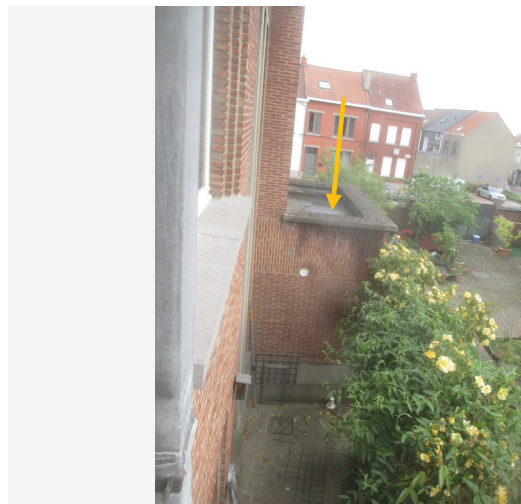
| Identificatiemethode | <p>De asbestdeskundige beoordeelt het materiaal als asbestverdacht en dus asbesthoudend, en dit zonder monstername.</p> <p>Motivatie: De monstername brengt andere schade aan dan schade die inherent is aan de monstername.</p> |
| Opmerking | De hoeveelheid is een schatting en kan afwijken van de werkelijke toestand. |

- Eenvoudige handelingen: mag via doe-het-zelf of door werknemer(s) met opleidingsattest eenvoudige handelingen  
Deze toepassing kan door een aannemer die over een opleidingsattest eenvoudige handelingen beschikt of door een particulier (doe-het-zelf), verwijderd worden indien er geen verhoogd risico op vrijgave van asbestvezels (max. concentratie 0,01 vezels/cm<sup>3</sup> - CODEX Art. VI.3-54) ontstaat en de toepassing voorafgaand wordt gefixeerd/bevochtigd; de individuele elementen zonder machinale werktuigen (boormachine, slijpschijf, hogedrukreiniger,...) en zonder breken of gooien een voor een losgemaakt worden; en ten slotte dubbel en luchtdicht verpakt weggevoerd worden naar een erkend afvalpunt (recyclagepark).

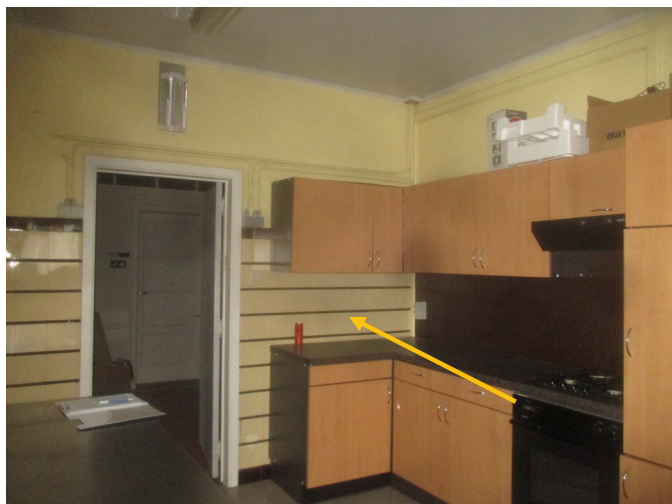
Situeringsfoto

De bevestigingswijze van de faïence kon niet op een niet-destructieve wijze nagegaan worden. De eventuele lijmlaag is niet bereikbaar omdat de toepassing onbeschadigd is.

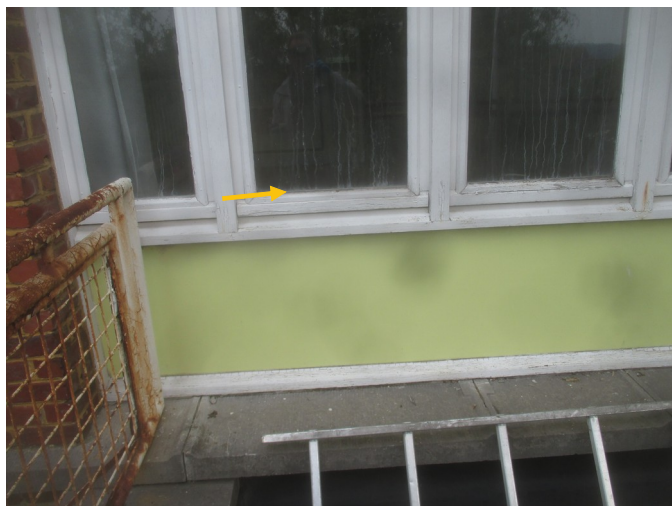
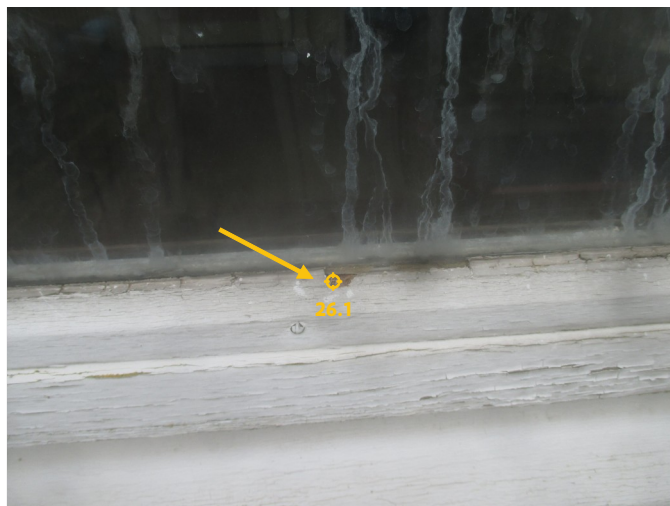
## Fiche 26: Mastiek houten ramen

Geen asbest

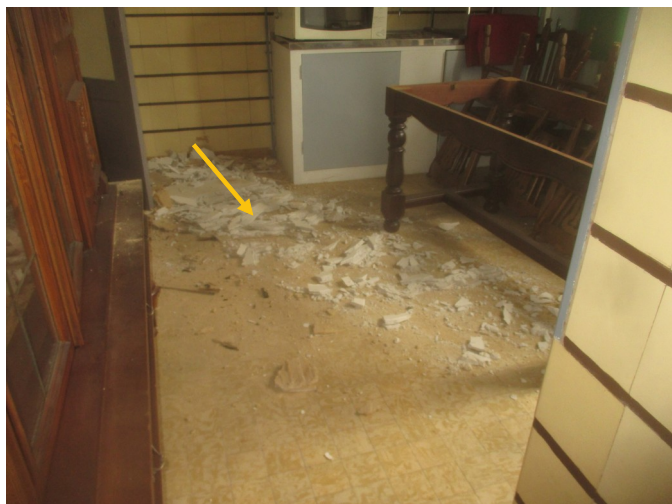
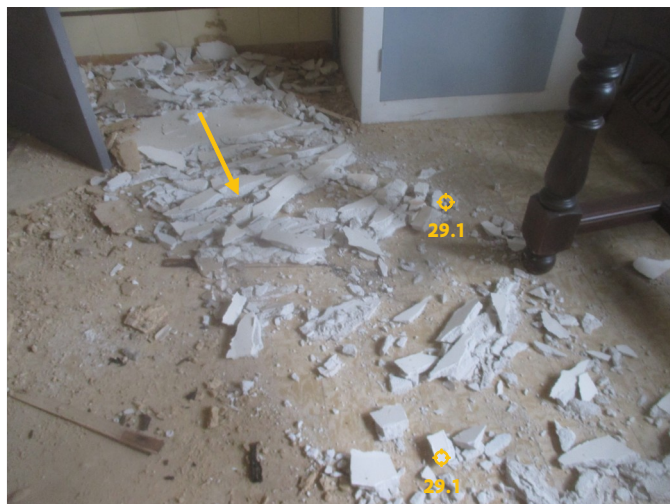
## Fiche 29: gevallen pleisterwerk plafond op verdiep

Geen asbest

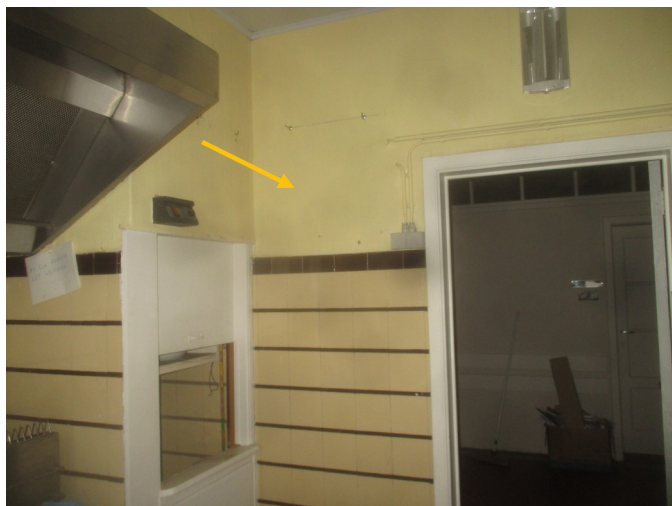
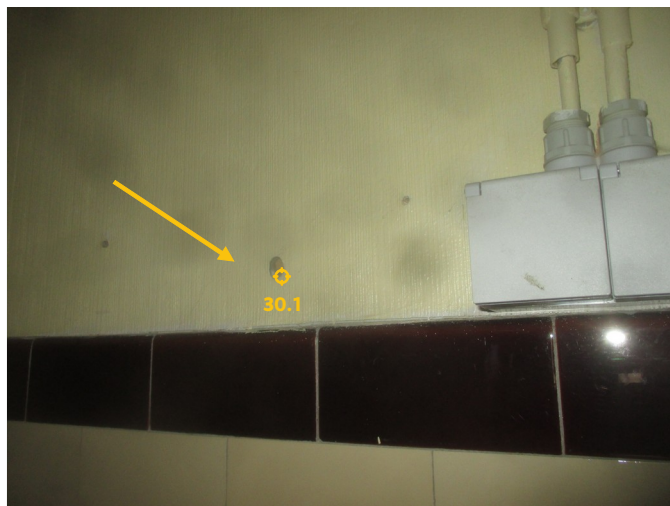
## Fiche 30: Pleisterwerk wanden

Geen asbest

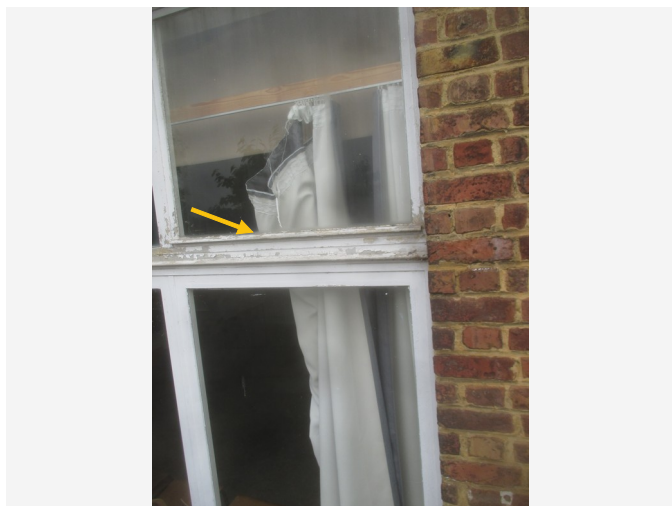
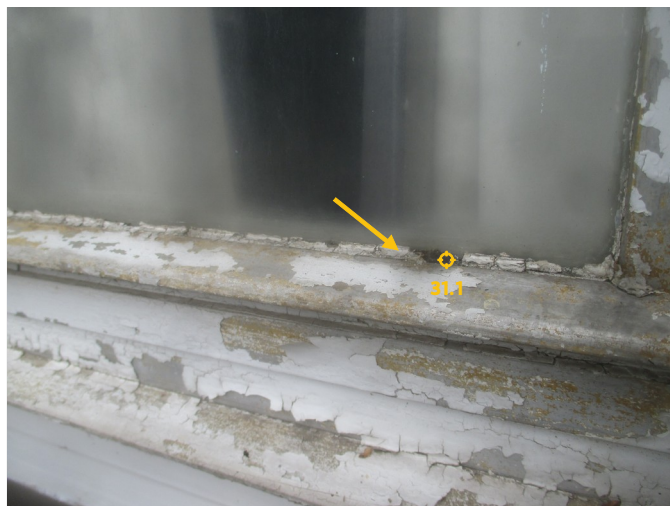
## Fiche 31: Mastiek stalen ramen

Geen asbest
